ARHIV BOSNE I HERCEGOVINE - ZAŠTITA GRAĐE U DOBA RECESIJE

Archives of Bosnia And Herzegovina - Protection of Archives in Times of Recession

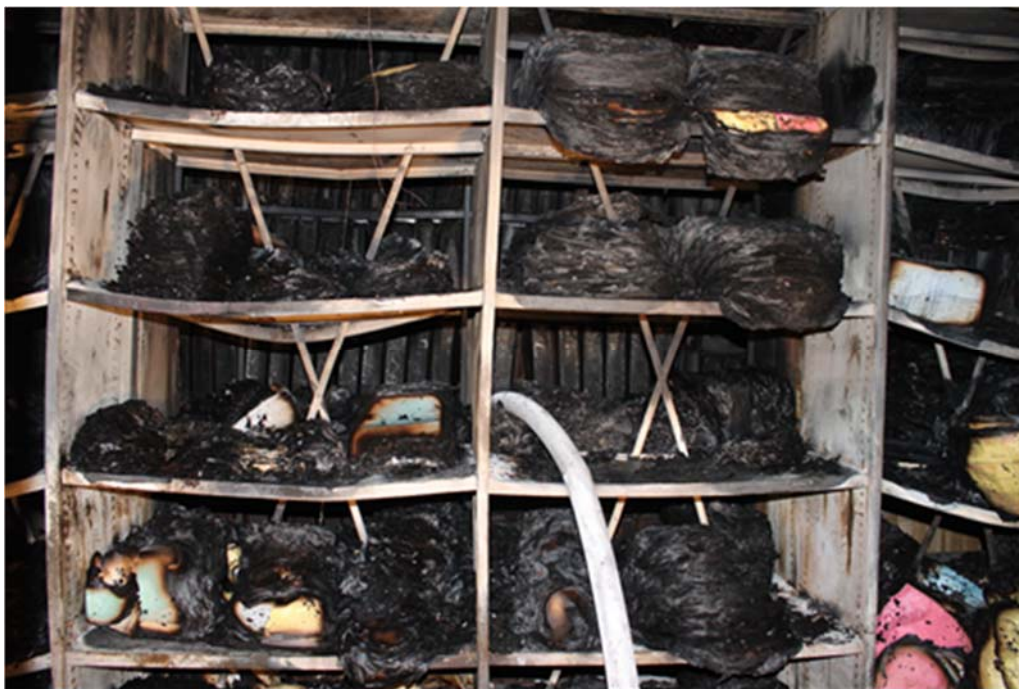
Slika 1: Građa uništena vatrom u depou 1

Neučvršćeni papirni zapisi, postavljeni na otvorenim policama, su uništeni u potpunosti. Registratori i knjige su oštećeni po koricama, a građa koja je bila upakovana u čvrste arhivske kutije je najmanje stradala od plamena.

Spašavanje građe odvijalo se u tri faze. Prvo je izbačena potpuno uništena dokumentacija, koja je onemogućavala pristup depou. Zatim je iznešena mokra/nagorjela građa i odložena na prozračno mjesto kako bi se osušila. Nakon toga je potpuno ispražnjen depo, koji je bilo potrebno rekonstruirati. Pored praha, upotrebljena je znatna količina vode prilikom gašenja požara, pa je velik dio građe bio mokar, naročito onaj na nižim policama. Pristupilo se hitnom sušenju dokumenata (sadržaj vode viši od 15 % mase mjeren je putem higrometra Aqua Boy K.P. Munding GmbH PM II sa ravnom sondom, koja je dosegala vrijednosti više i od 30 %).

Problem koji se pojavio prilikom sušenja dokumenata bio je nedostatak prostora. Potrebno je čak 2,5 m² da bi se pravilno osušilo 0,03 m³ vlažne građe. Ovo je riješeno korištenjem hodnika u podrumu zgrade, gdje postoji protok zraka i odlaganjem u svežnjeve po 10 cm visine. Manja je vjerovatnoća da će se papir osušen na zraku iskriviti, nego kad se koriste dodatni toplotni izvori. Korišten je specijalni upijajući papir i pojačana stručna kontrola od strane radnika institucije. Na žalost, ne postoji istinski zadovoljavajući brzi metod tretiranja oštećene građe u ovakvim razmjerama. Utješno je da se logičnim i organiziranim pristupom šteta može svesti na najmanju moguću mjeru.

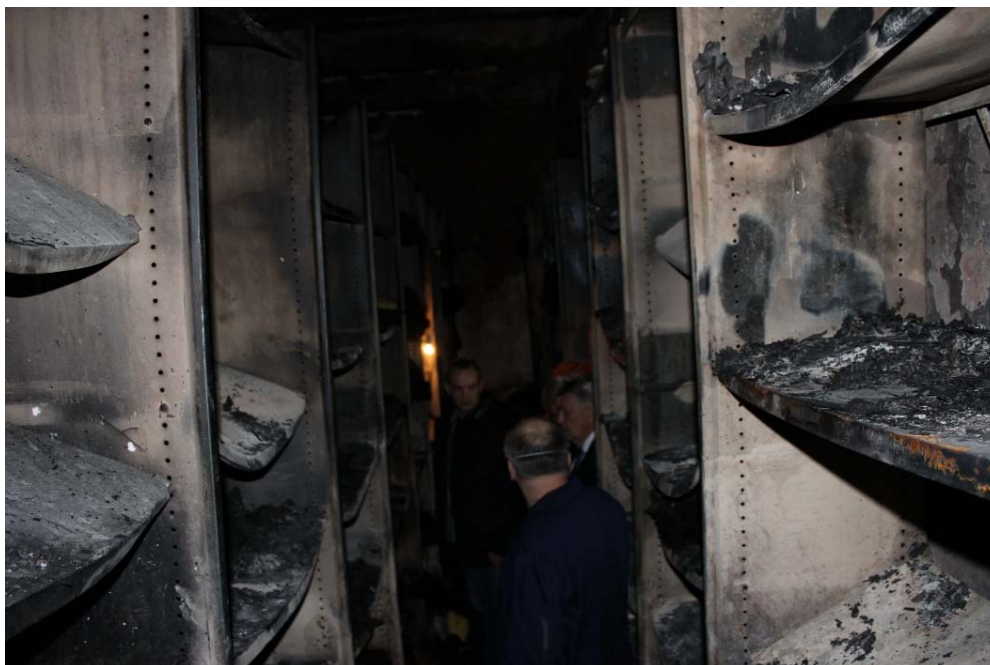
Depo 1 (sobe 2 i 3) je bio uništen vatrom u požaru tijekom prosvjeda u veljači 2014. godine, ubacivanjem zapaljivih materija kroz prozore koji su izgubili željezne žaluzine prilikom ratnih dešavanja devedesetih godina. Ovo je bio najgori scenario, jer je zgrada „napadnuta“ istovremeno na više mjesta, a vatrogasne ekipe su bile zauzete gašenjem vatre u susjednoj zgradi Kantona Sarajevo. Zato je intervencija imala određeno kašnjenje, što je rezultiralo većom štetom nego što se moglo zamisliti. Zbog kasnijeg uviđaja ekipe Ministarstva unutrašnjih poslova FBiH, pristup građi je bio omogućen tek nakon 48 sati poslije požara.

Slika 2: Depo 1 nakon požara

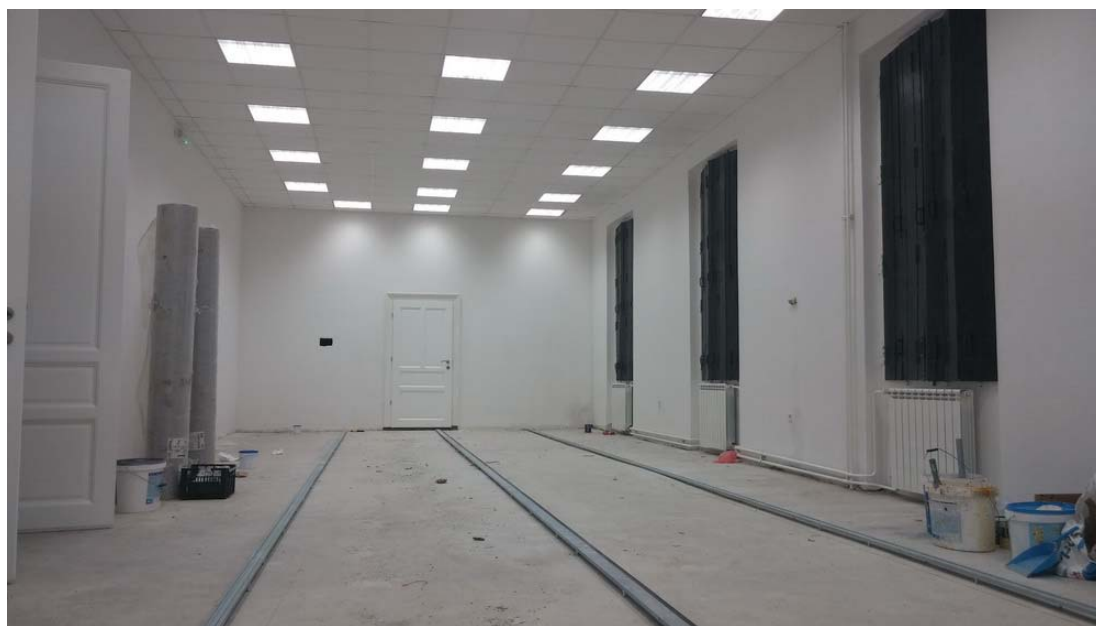
Slika 3: Depo 1 tijekom rekonstrukcije

Depo 1 je u potpunosti obnovljen i sad je, može se slobodno reći, najmoderniji i najuslovniji depo Arhiva Bosne i Hercegovine. Financijska sredstva za renoviranje je obezbijedila TIKA (Turska agencija za razvoj). Potpuna restauracija obuhvatila je izmjenu poda, nanošenje hidroizolacionog sloja na zidove, te demontažu postojećih stolarskih, vodovodnih i elektro instalacija. Postavljen je novi termoizolacioni sloj i vatrootporni pod. Umjesto metalnih fiksiranih polica, montiran je sistem mobilnih arhivskih polica. Na prozore su postavljeni metalni kapci, uništeni u posljednjem ratu i njihova namjena je dvostruka - da štite građu od štetnog utjecaja svjetlosti i spriječe ubacivanje bilo kakvih predmeta sa ulice, da se ne ponove događaji od veljače 2014. godine. Ugrađen je najsuvreniji sustav za održavanje mikroklike *RC GROUP Mark 06 I*, koji automatski kontrolira vlažnost zraka i temperaturu u čitavom depou, a prati sve ostale relevantne parametre kao što su tlak, vanjska temperatura, oscilacije u mjerenjima i ispravnost vlastitog sustava.

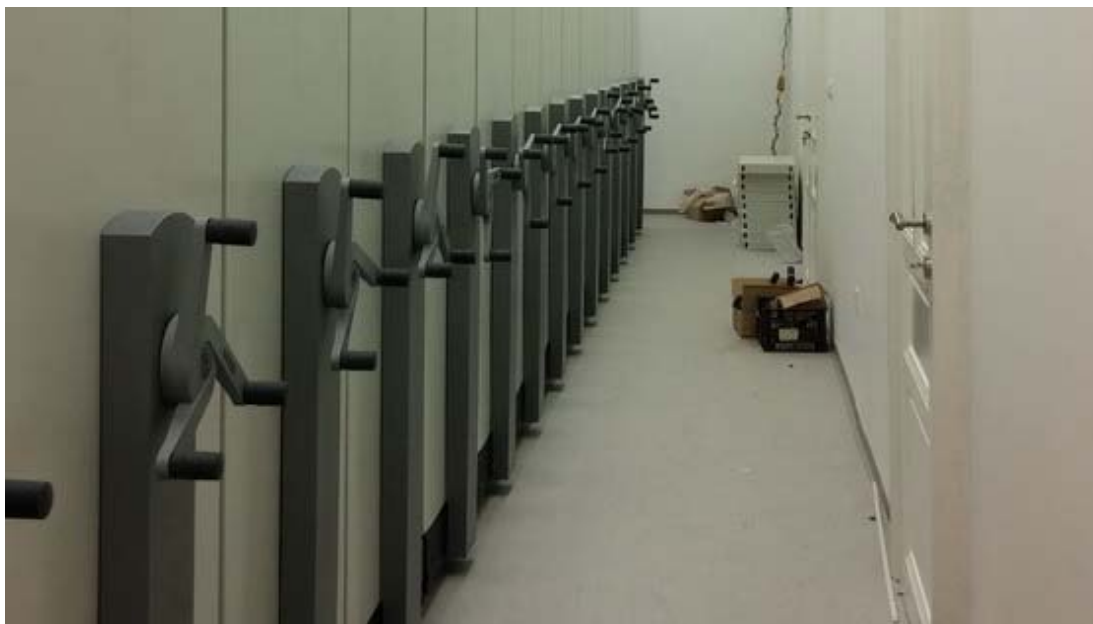
Slika 4: Obnovljeni depo 1

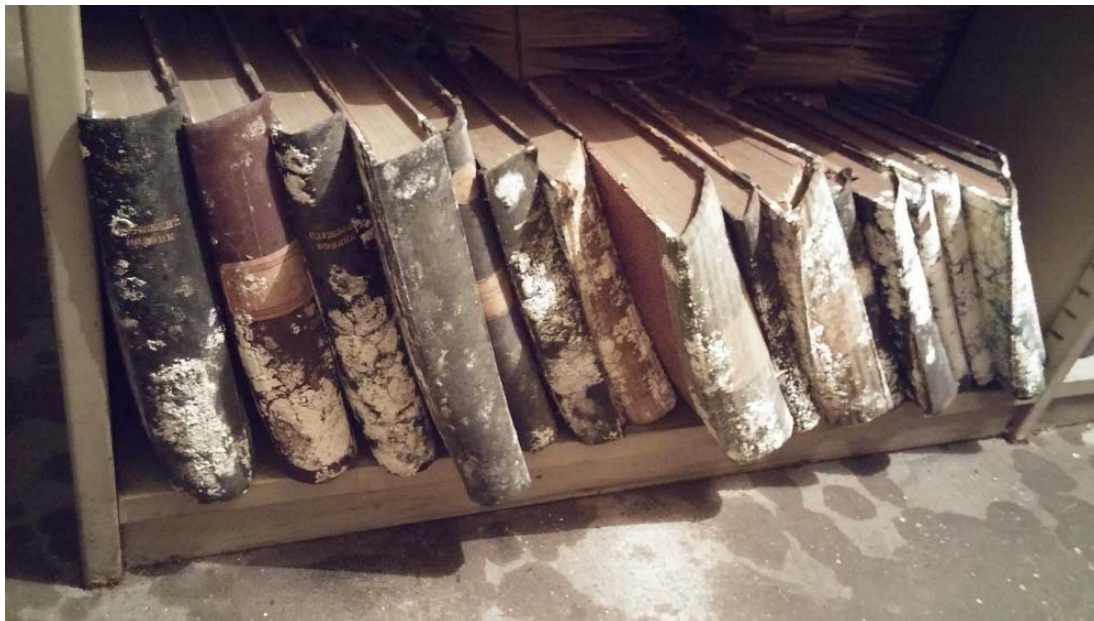
Pri relativnoj vlažnosti u iznosu 60-65 %, papir u sebi sadrži 5-7 % vlage i tad ima najveću mehaničku otpornost. Ukoliko relativna vlažnost prijeđe 75 %, za kratko vrijeme se stvaraju uslovi za razvoj plijesni i bakterija. Zbog specifičnog položaja, blizine odvoda i slabe hidroizolacije, soba 11 u depou 5 konstantno ima relativnu vlažnost preko 90 %, što je uslovalo pojavljivanje kolonije plijesni i gljivica. Ugrožena je periodika, dnevni listovi, glasnici i Službene novine Kraljevine Jugoslavije. Vrsta papira koja je korištena za ovaj tip građe je slabog kvaliteta i visoke kiselosti, što je pripomoglo bržem propadanju u vlažnom okruženju.

Isprva se na jednom dijelu građe počela pojavljivati mikroflora u vidu bijelih fleka i zrnastih formi. Kako se plijesan i gljivice razmnožavaju sporama koje lebde zrakom, proširile su se kroz čitavu sobu. Zbog svoje heterogene strukture, arhivska građa daje mikroorganizmima hranjivu podlogu za razmnožavanje. Najštetnije su one vrste koje se hrane celulozom ili koje razgrađuju galotant u tinti. Oštećenja mogu izazvati više vrsta istovremeno, tako da je veoma nesigurno odrediti invazivnu vrstu samo po boji fleka. Aerobne spore koje se nalaze u zraku zaraženog depoa i koje preko građe dospjevaju u čitaonicu jako doprinose respiratornim alergijama, te promjenama na koži (crvenilo, svrab).

Slika 5: Kolonije plijesni na ugroženoj građi

Da bi se izbjeglo širenje kolonija i njihov prelazak na čistu građu, potrebno je obavljati redovno higijensko održavanje i regulirati temperaturu i vlažnost zraka. Arhiv je pristupio rješavanju ovog problema prvo izoliranjem zarađene građe. Nabavljeni su isušivači zraka *RubyDry DH600*, *Freeday 008* i *Trotec TTK 100 S*, koji rade punim kapacitetom. Tijekom naredne godine u planu je opremanje laboratorije za digitalizaciju i restauraciju, a odobrena su sredstva za tehničko renoviranje spornih depoa.

Mrlje od plijesni su izuzetno otporne i nemoguće ih je u potpunosti ukloniti. Plijesan na vezovima se može umanjiti i povremeno potpuno eliminirati brisanjem krpom navlaženom karbon tetrakloridom ili drugom otopinom za kemijsko čišćenje. Treba biti oprezan prilikom odabira otopine, jer mnoge od njih sporo isparavaju na sobnoj temperaturi (što sa jedne strane omogućava njihovo dulje i efikasnije djelovanje), pa samim tim dugo ostaju u građi i mogu predstavljati rizik po zdravlje zaposlenih i korisnika. Također, potrebno je izvršiti testiranje na uzorku prije upotrebe, pošto postoji mogućnost da sam rastvor ošteti papir ili izazove vidljive kemijske promjene na tretiranoj podlozi.
